常磐自動車道脇地盤沈下に係る試験掘
調査報告書

平成20年10月

流山市

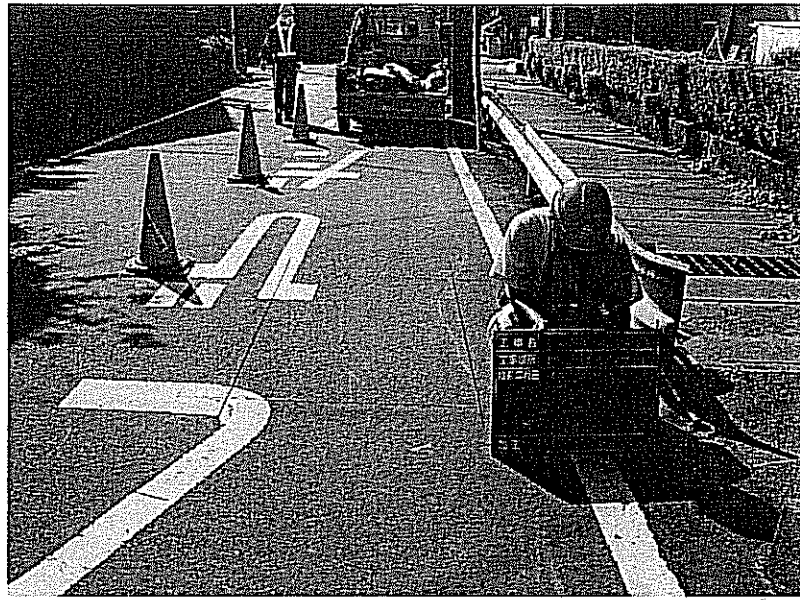
測点 市道部水路側

調査前

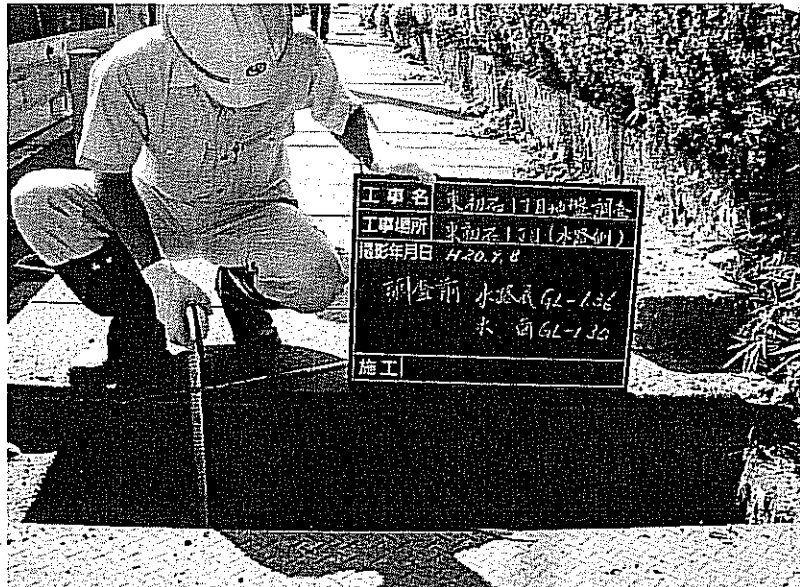
測点 市道部水路側

調査前

水路底 GL-1.36

水面 GL-1.30

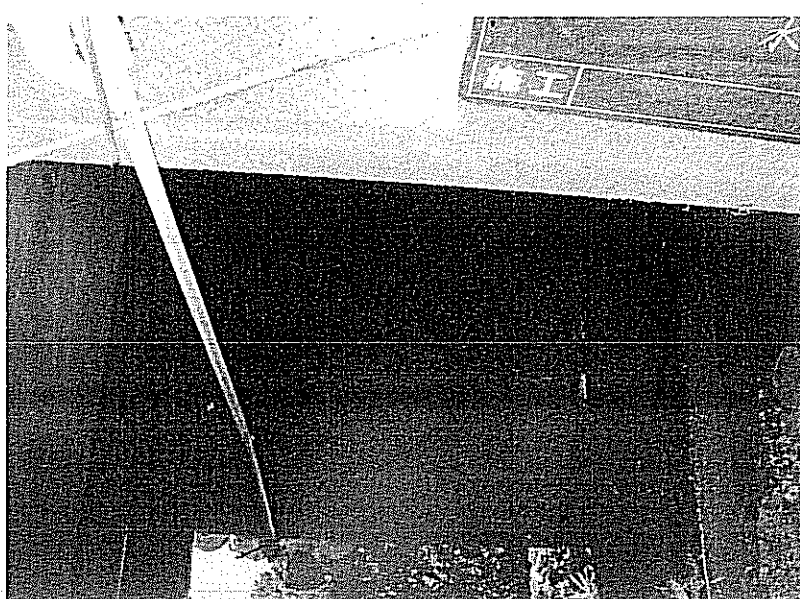
測点 市道部水路側No.1

水路底 GL-1.36

水面 GL-1.30

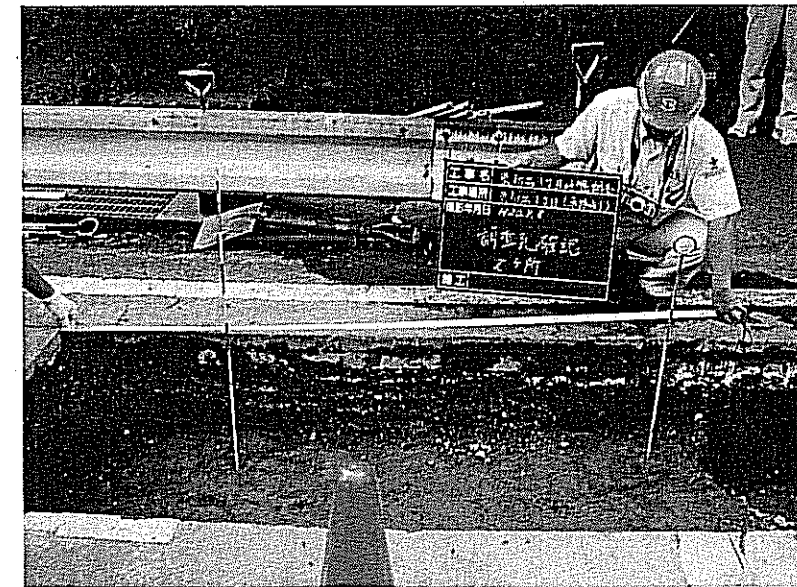
測点 市道部水路側No.1

調査孔確認

2箇所

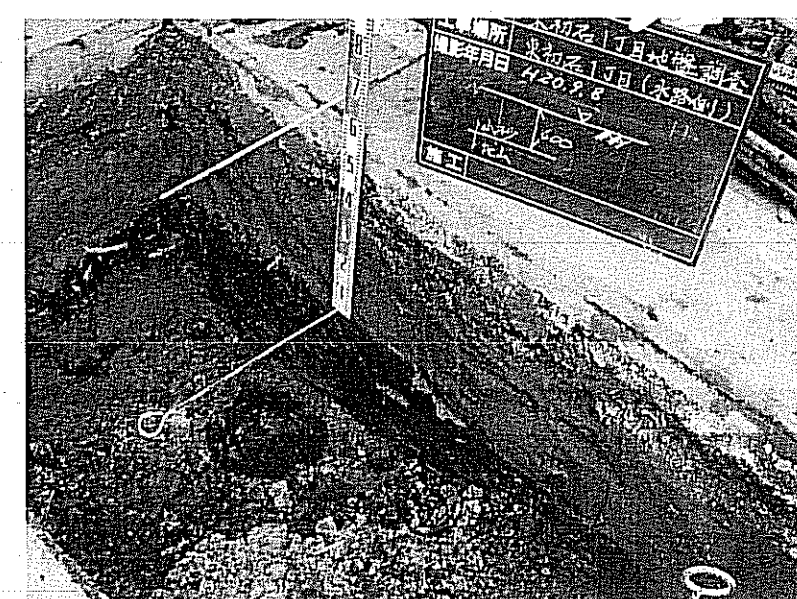
測点 市道部水路側No.1

GL-0.6mまで山砂

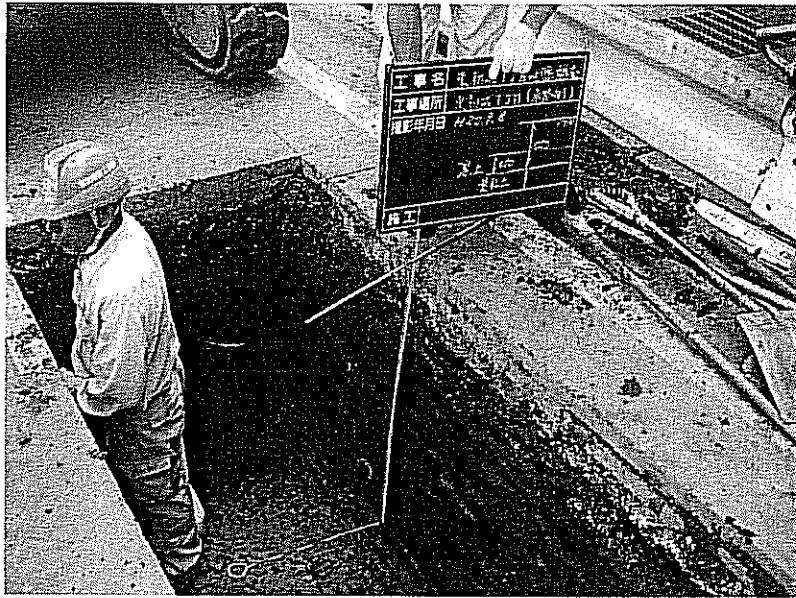
測点 市道部水路側No.1

- ・No.1では、GLから33cmから埋戻用の山砂（層厚 t=27cm）が確認され、その下GLから60cmに黒ぼく土（層厚 t=45cm）、更にその下GLから1.05mに凝灰質粘土（黄色）が確認された。
- ・地下水位はGLから1.7mにて確認される。

GL-0.6mより黒ぼく土

黒ぼく土厚 t=450

黒ぼく土より下黄粘土

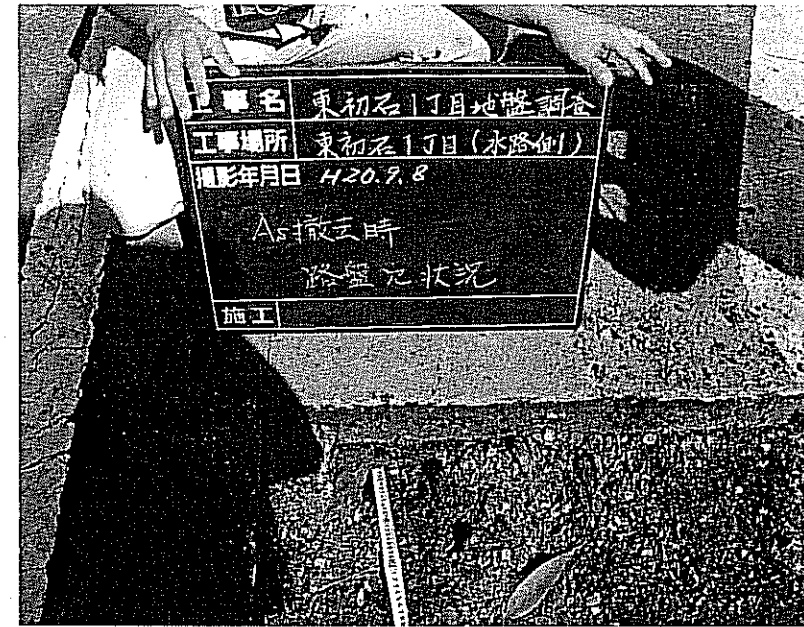
測点 市道部水路側No.2

- ・No.2付近では、アスファルト舗装版を撤去した際に路盤との間に奥行き20cm程度の隙間を確認した。その隙間の直下点では、1mの測量ピンが簡単に貫入するような地盤であった。GLから50cmから埋戻用の山砂（層厚 t=1.20m）が確認され、その下GLから1.7mに凝灰質粘土（薄茶色）が確認された。
- ・地下水位はGLから1.65mにて確認される。
- ・いずれも異物等は確認されなかった。

アスファルト撤去時

表層と路盤に隙間のある状況

隙間の奥行き20cm程度

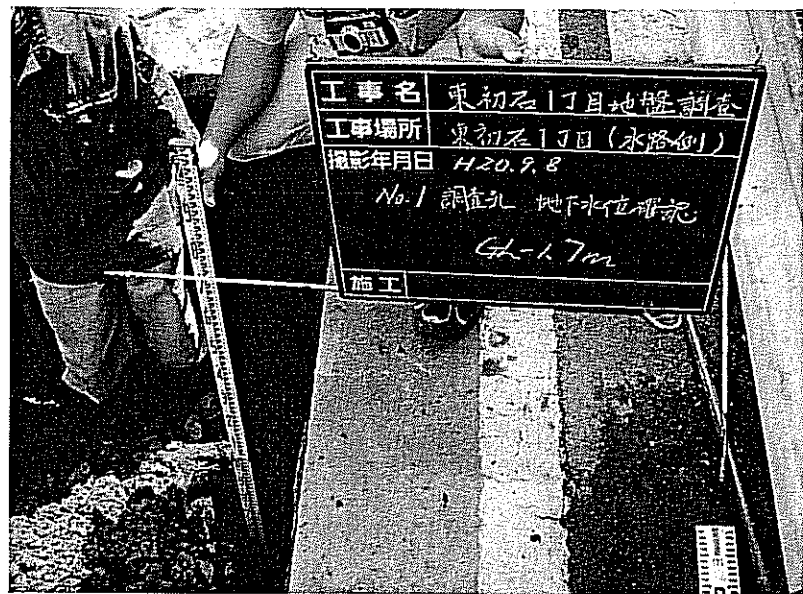
測点 市道部水路側No.1

地下水位確認

GL-1.7m

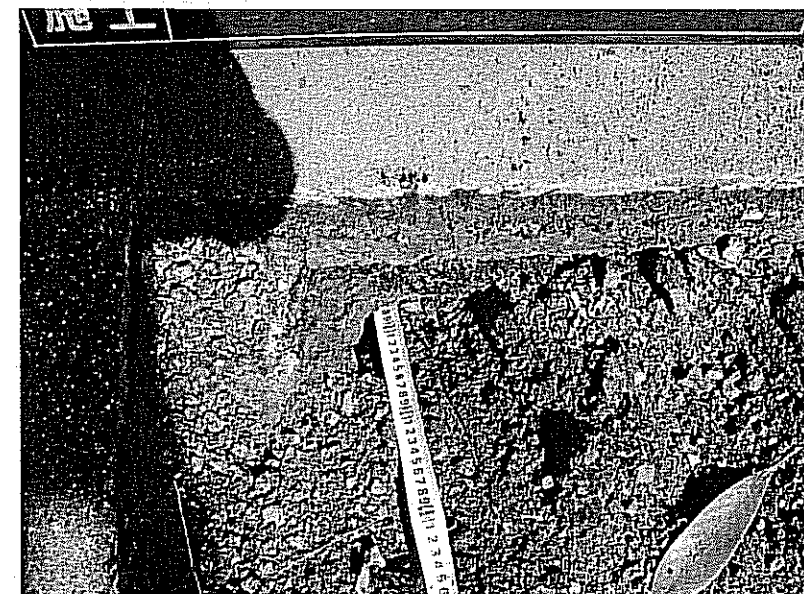
測点 市道部水路側No.2

アスファルト撤去時

表層と路盤に隙間のある状況

隙間の奥行き20cm程度

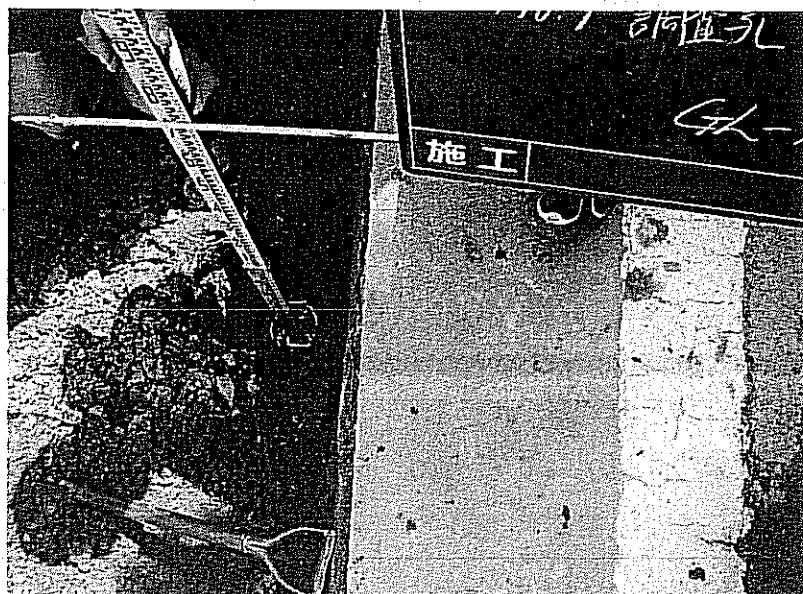
測点 市道部水路側No.1

地下水位確認

GL-1.7m

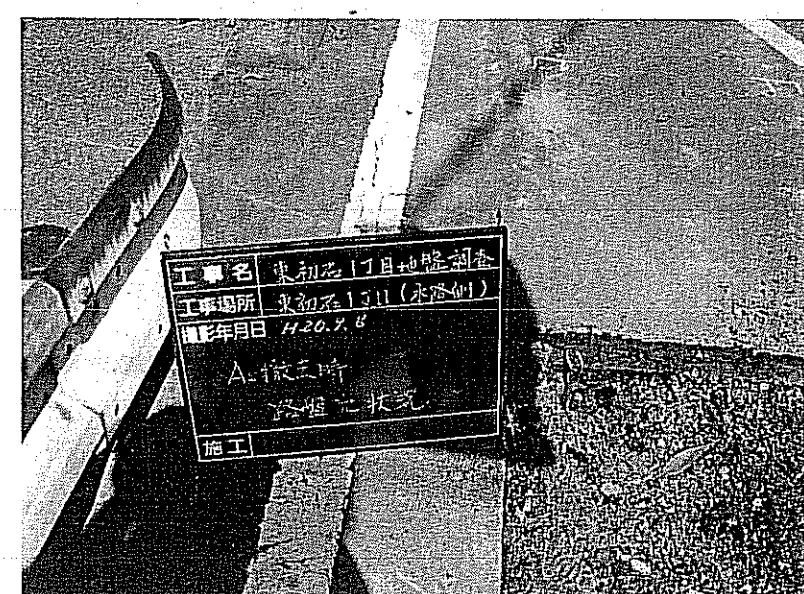
測点 市道部水路側No.2

アスファルト撤去時

路盤状況

1.0mの測量ピンが簡単に

貫入する状況

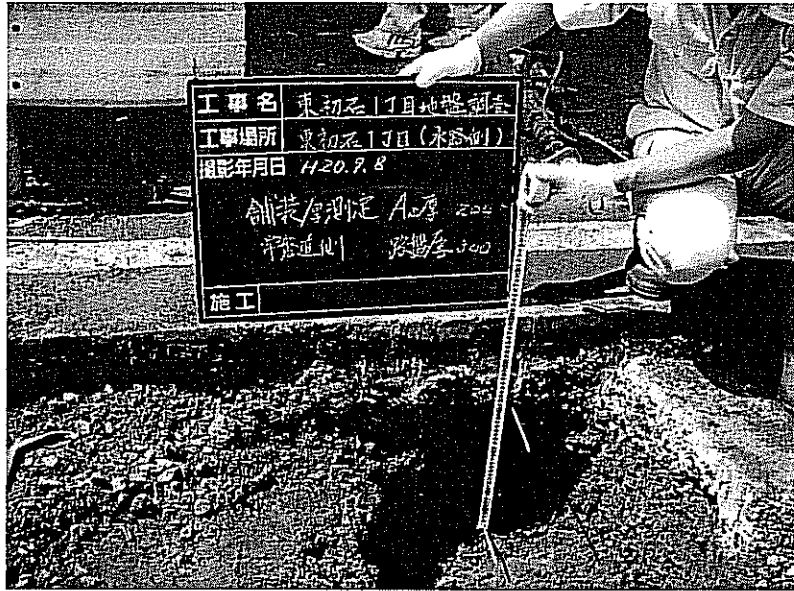
測点 市道部水路側No.2

舗装厚測定

As厚 t=200

路盤厚 t=300

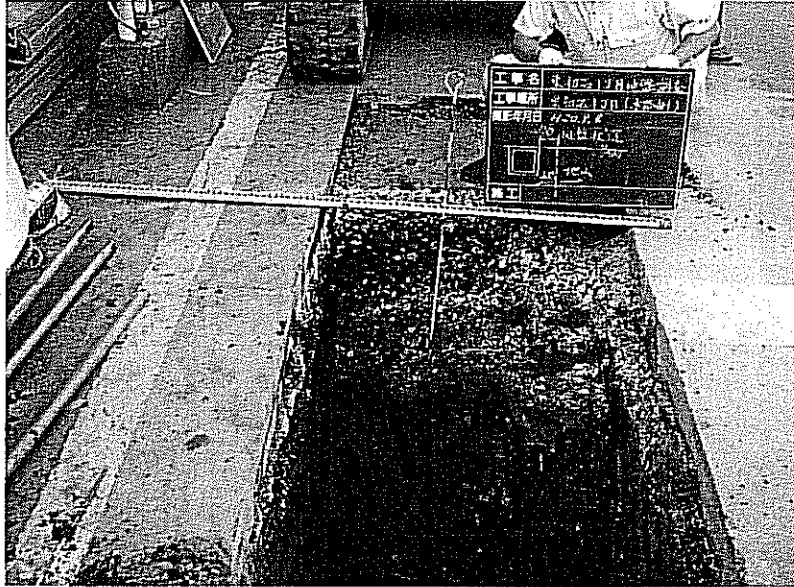
測点 市道部水路側No.2

地盤状況

水路より1300離れで

山砂と地山の層境確認

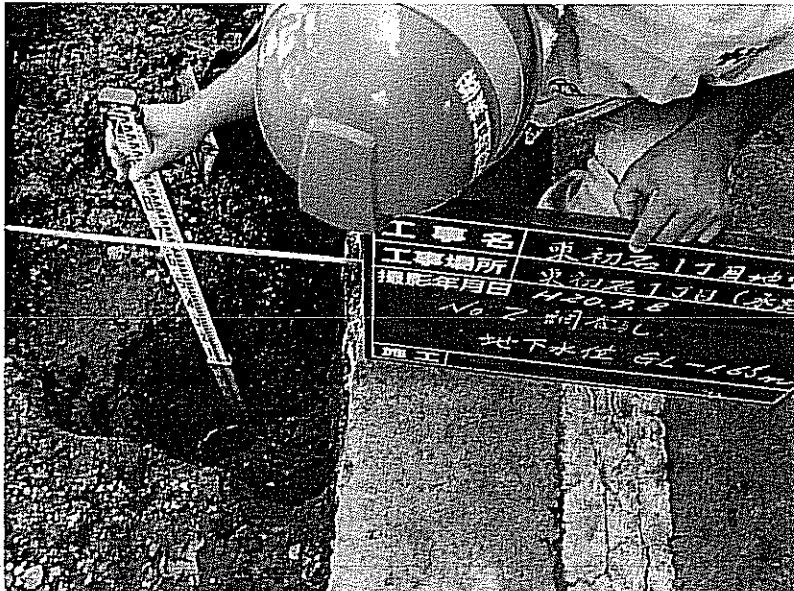
測点 市道部水路側No.2

地下水位確認

GL-1.65m

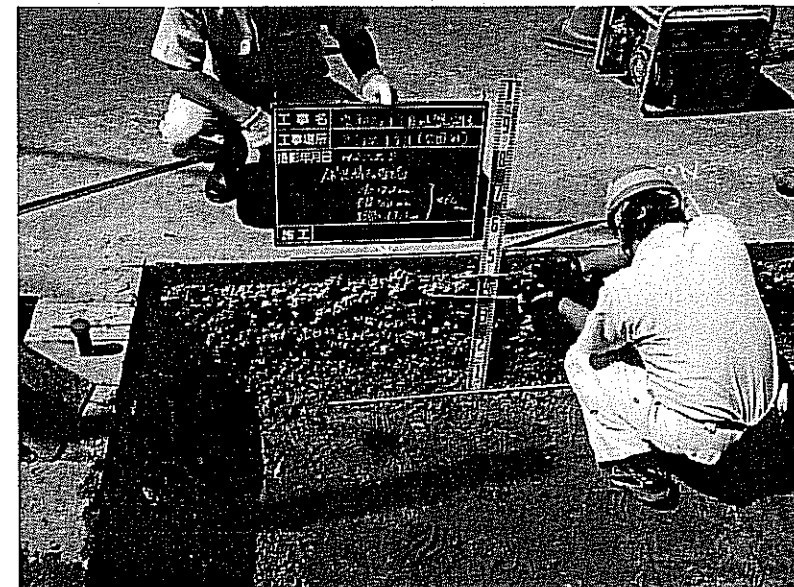
測点 市道部L型側溝下No.1

舗装構成確認

As厚 t=70

路盤厚 t=390

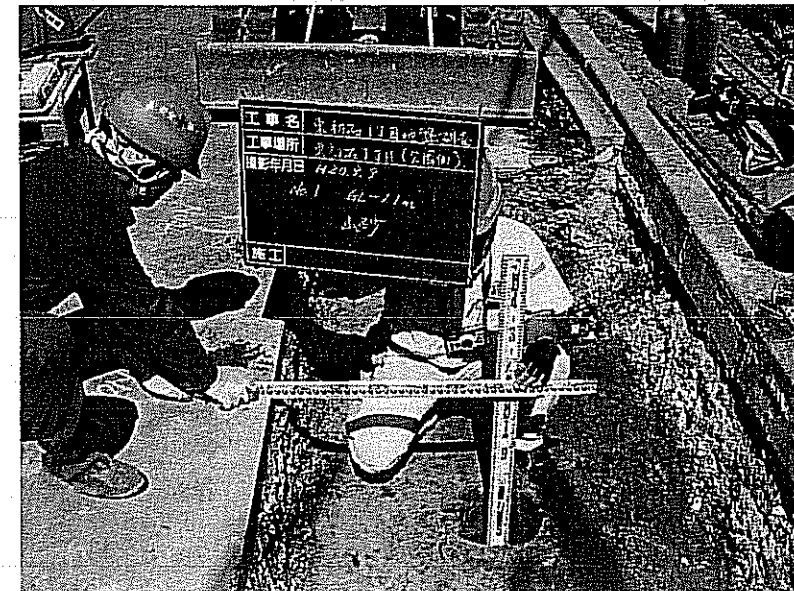
測点 市道部L型側溝下No.1

GL-1.1m 山砂

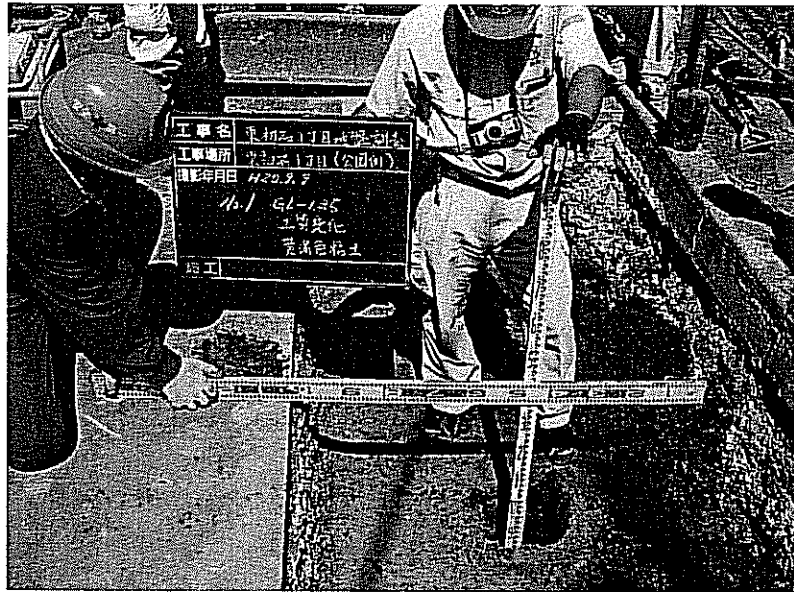
測点 市道部L型側溝下No.1

土質変化

GL-1.35mより凝灰質粘土

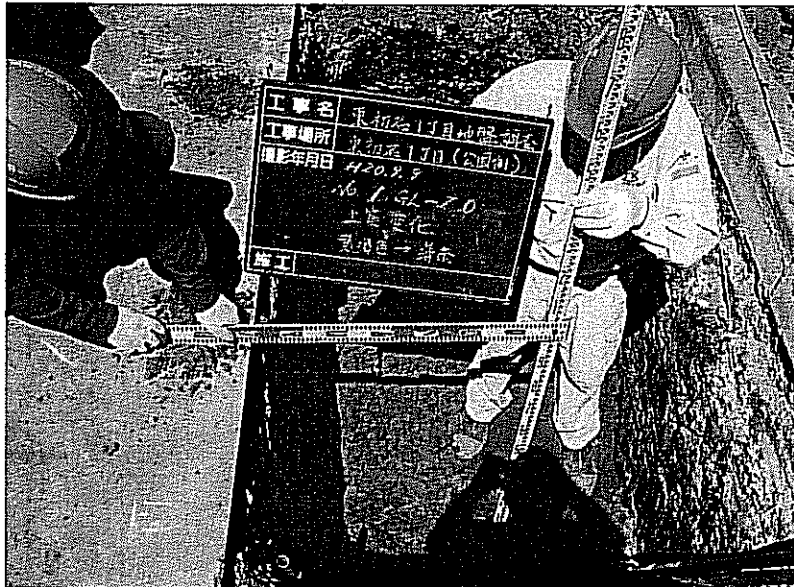
測点 市道部L型側溝下No.1

土質変化

GL-2.00mよりシルト

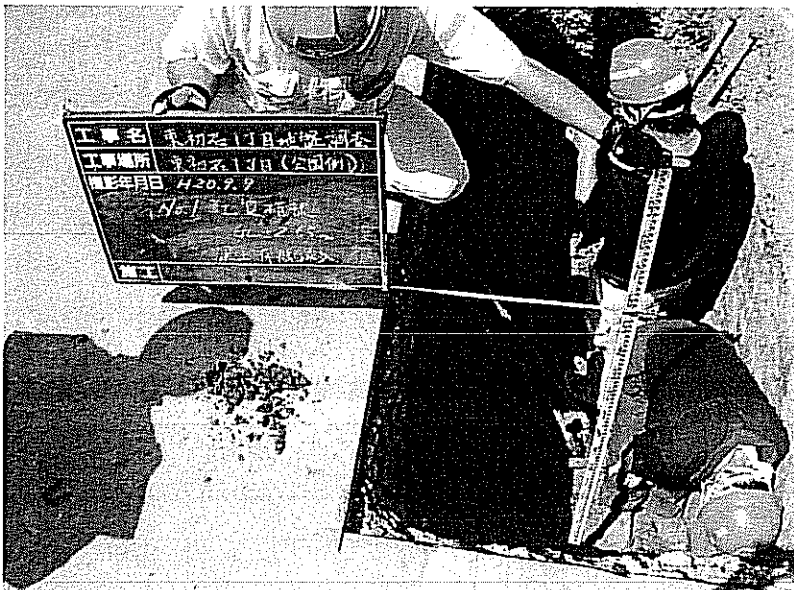
測点 市道部L型側溝下No.1

土質変化

GL-2.55mより有機質シルト

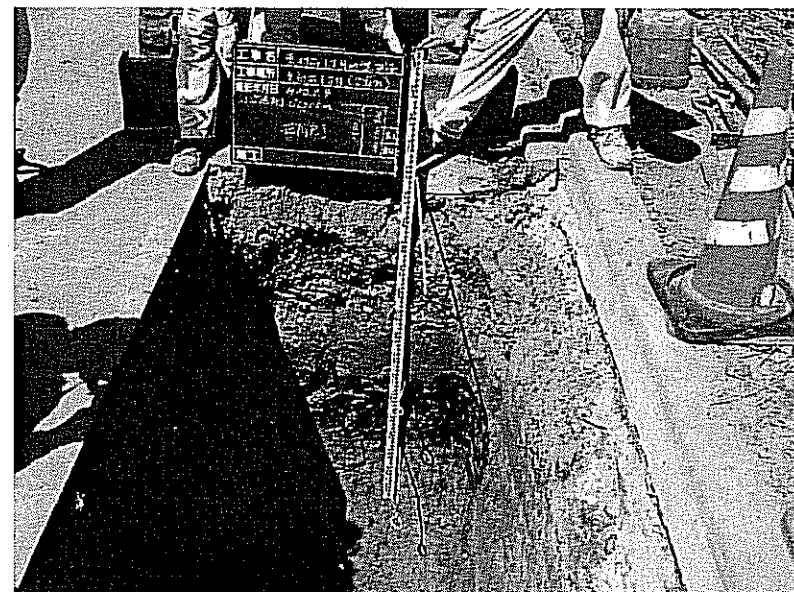
測点 市道部L型側溝下No.2

舗装厚測定

地盤状況

GL-0.90で黒ぼく土

黒ぼく土厚 t=350

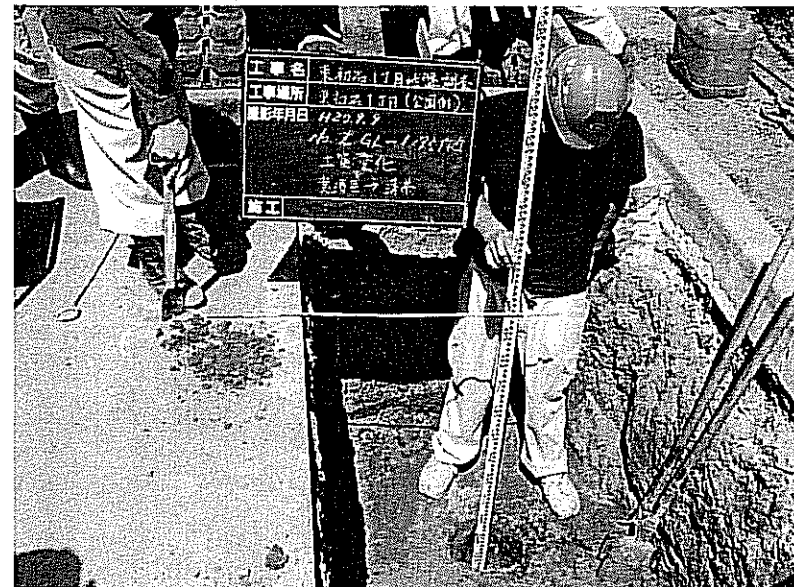
測点 市道部L型側溝下No.2

土質変化

GL-1.95mよりシルト

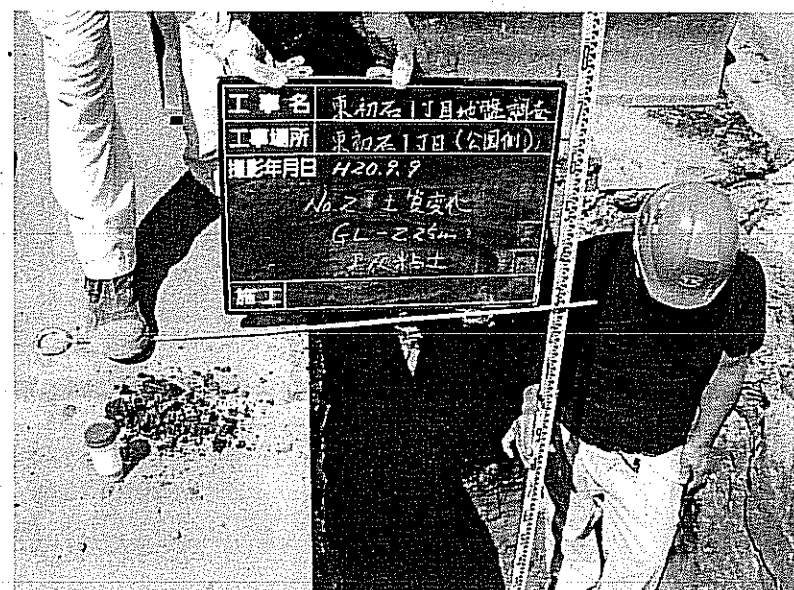
測点 市道部L型側溝下No.2

土質変化

GL-2.25mより有機質シルト

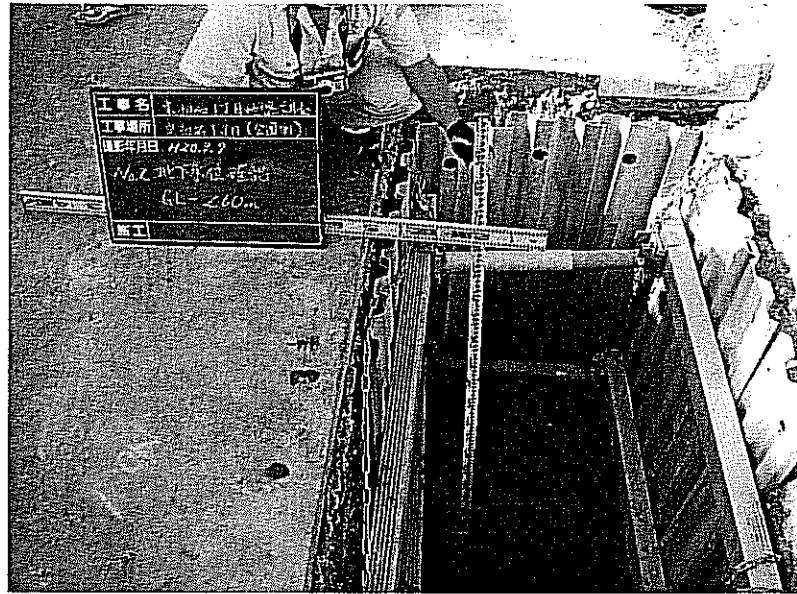
測点 市道部L型側溝下No.2

舗装厚測定

地下水位確認

GL-2.60

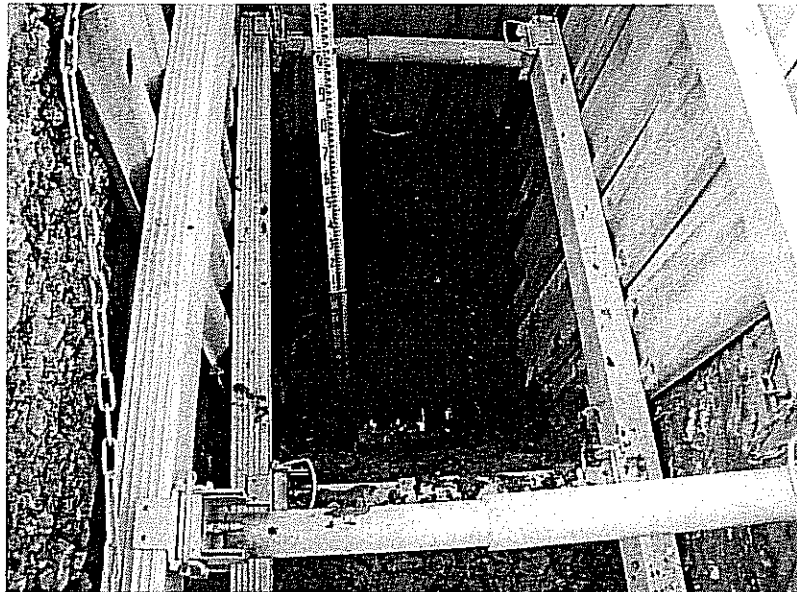
測点 市道部L型側溝下No.2

地下水位確認

GL-2.60

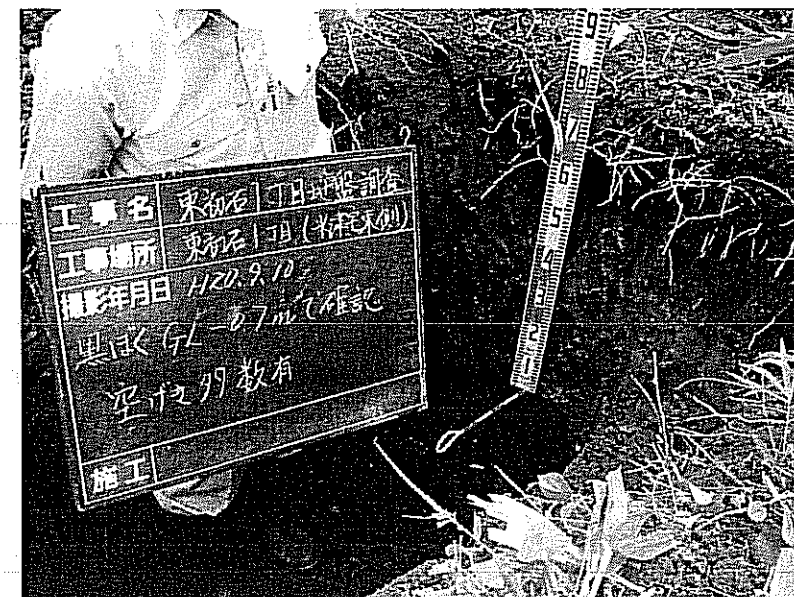
測点 米津宅物置東側

・GL70cm 以下の黒ぼく土からは、多数の空洞が確認された。この黒ぼく土は非常にもろく空洞箇所をふれるとぼろぼろ簡単にはがれてしまう状況である。

- ・一番沈下が大きい箇所の試験掘りであったが、表土下の黒ぼく土から多数の空洞が確認されたことやこの黒ぼく土が非常にもろい状況であることが確認された。また、この箇所は全体的に湿った状況も確認された。
- ・黒ぼく土の空洞は、土の収縮により起きているものと考えられる。

GL-0.7m 黒ぼく土

空隙多数あり

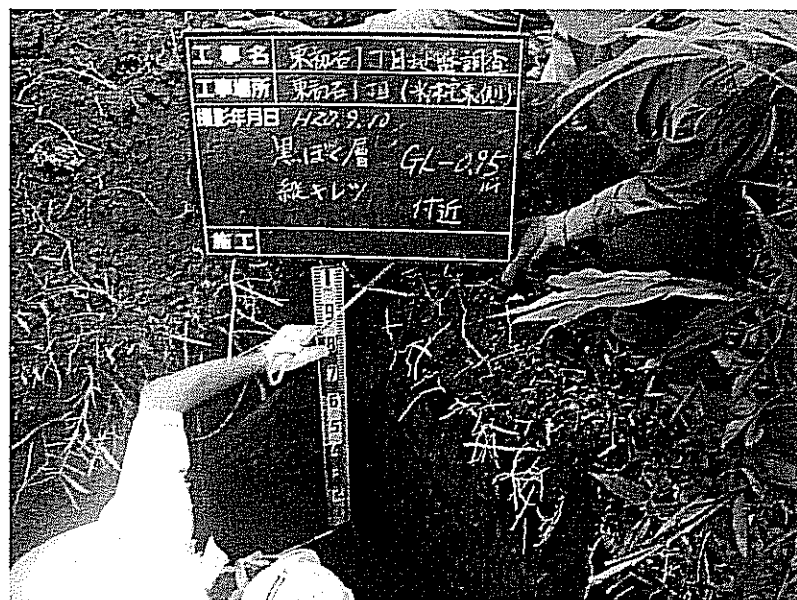
測点 米津宅物置東側

黒ぼく土

GL-0.95m付近縦亀裂

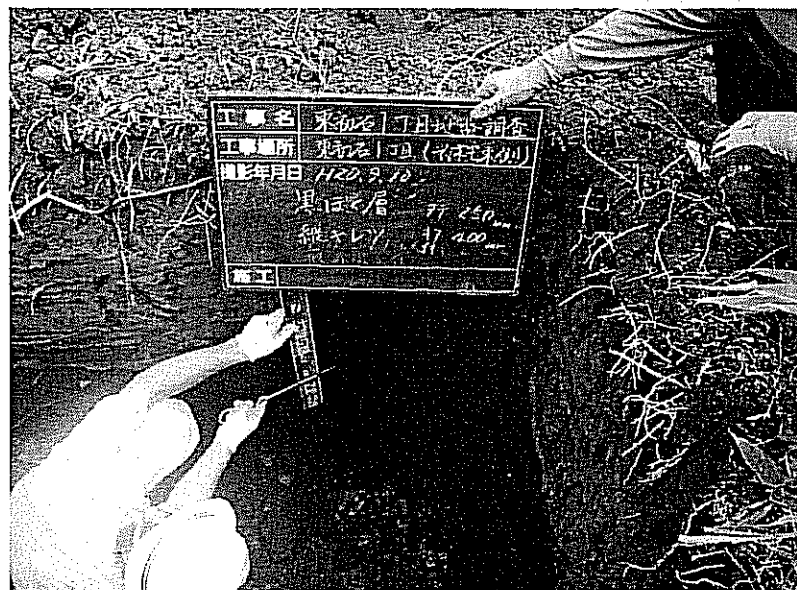
測点 米津宅物置東側

黒ぼく土

縦亀裂 縦250mm

奥行400mm

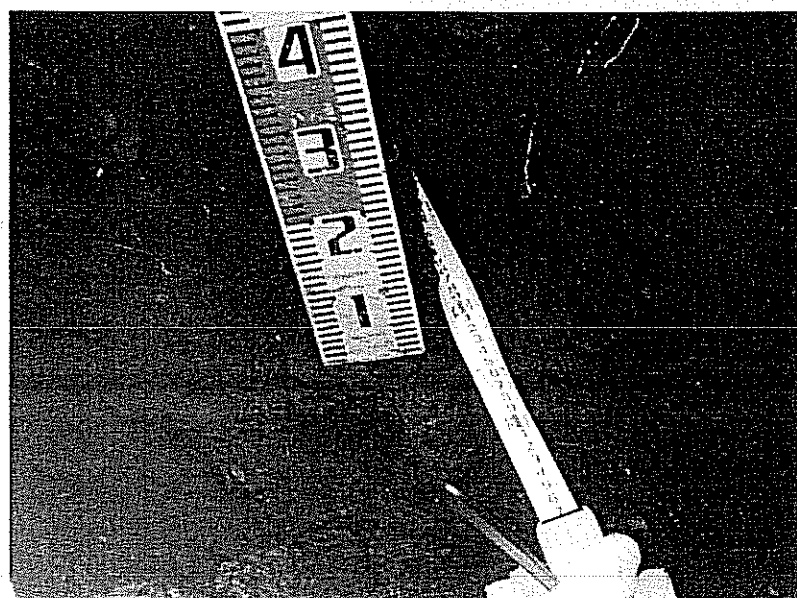
測点 米津宅物置東側

亀裂 奥行400mm

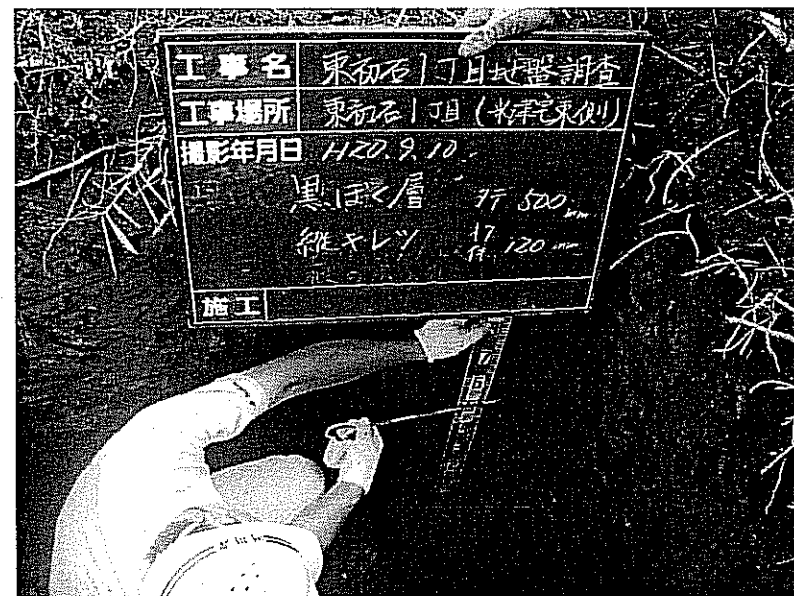
測点 米津宅物置東側

縦亀裂 縦500mm

奥行120mm

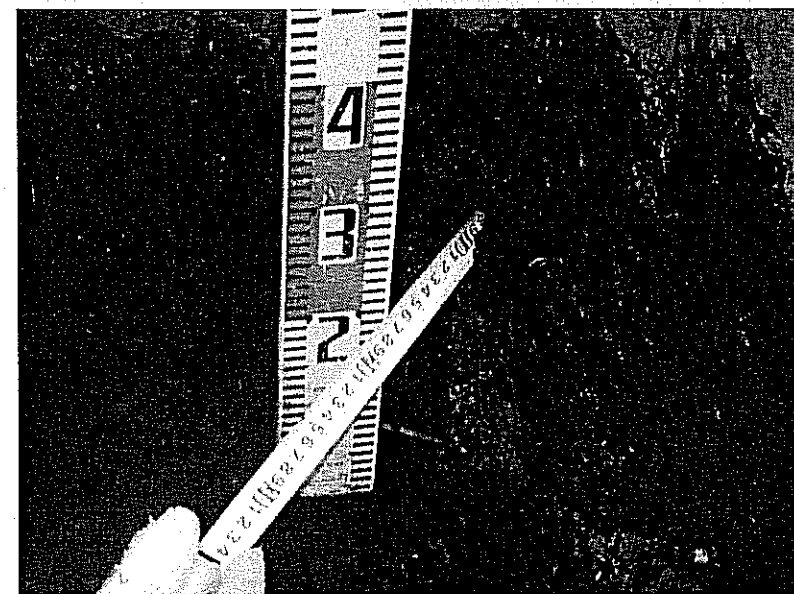
測点 米津宅物置東側

縦亀裂 縦500mm

奥行120mm

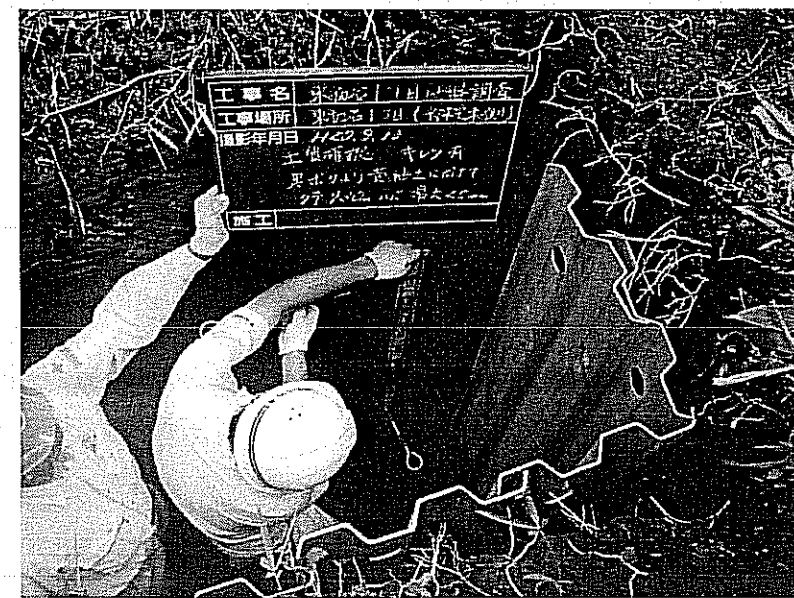
測点 米津宅物置東側

土質確認

黒ぼく土より下層にかけて

亀裂有

縦930mm

幅最大25mm

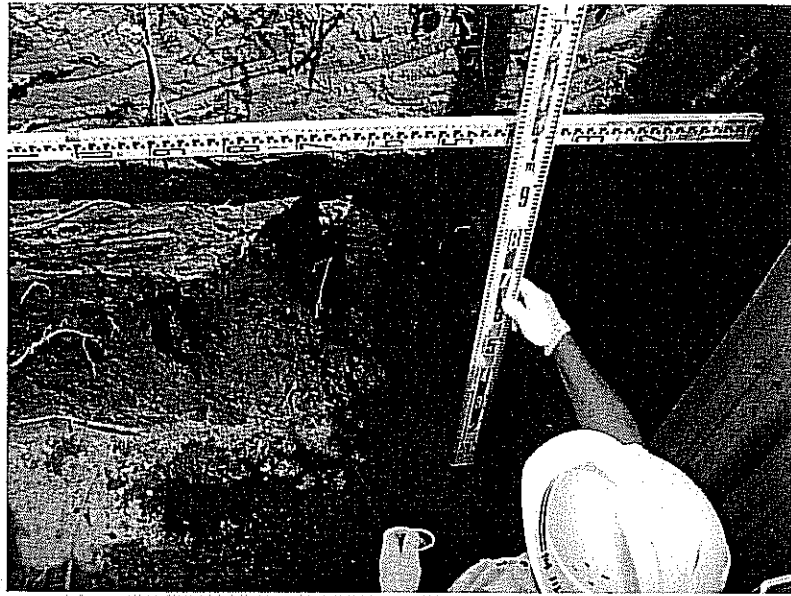
測点 米津宅物置東側

黒ぼく土

亀裂状況

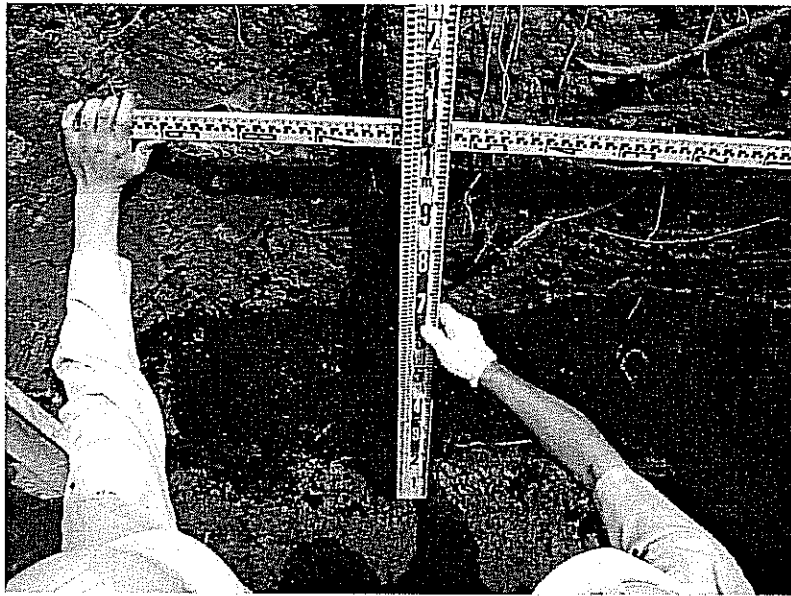
測点 米津宅物置東側

黒ぼく土

亀裂状況

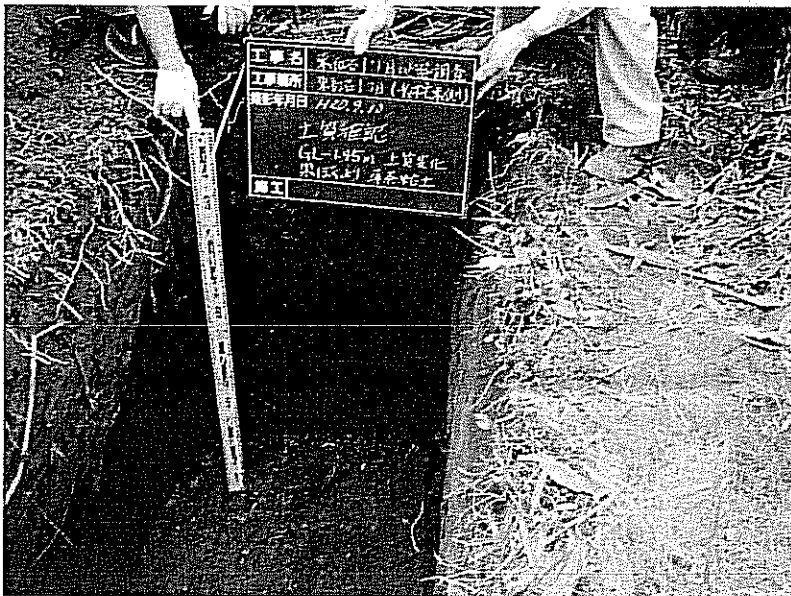
測点 米津宅物置東側

・また、GL1.45m 以下の凝灰質粘土(薄茶色)部においても、空洞が確認された。この土内においても腐食前の木根が確認された。また、深くなるにつれ灰色を帯びるとともに縦状に植物の混入が確認された。

土質変化

GL-1.45mで黒ぼく土より

凝灰質粘土

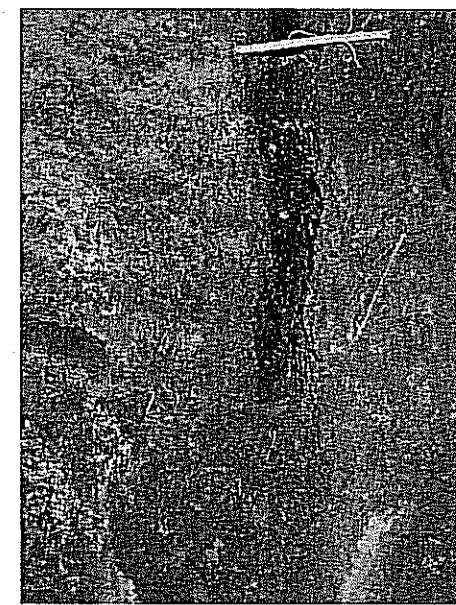
測点 米津宅物置東側

黒ぼく土

亀裂状況

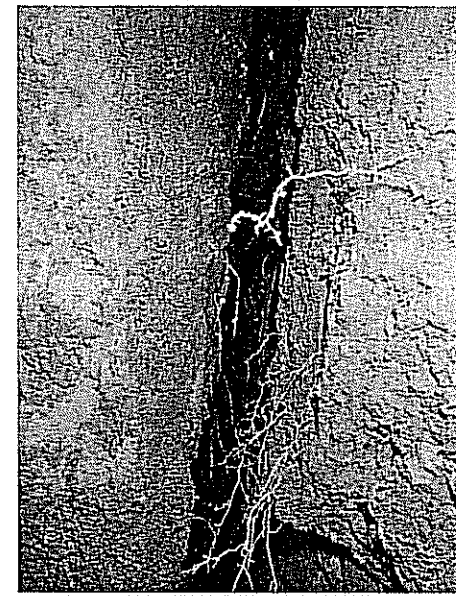
測点 市道部L型側溝下No.2

黒ぼく土

亀裂状況

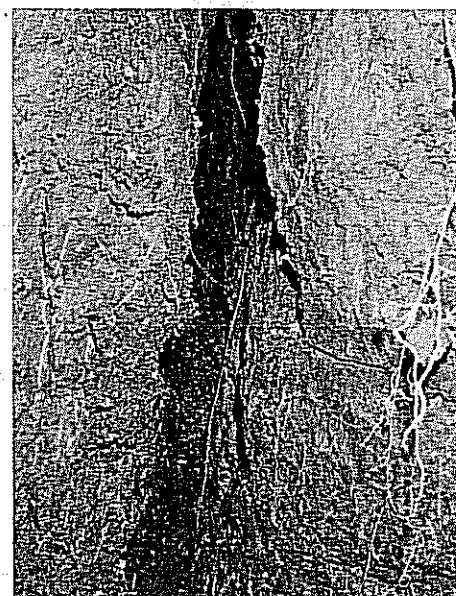
黒ぼく土

亀裂状況

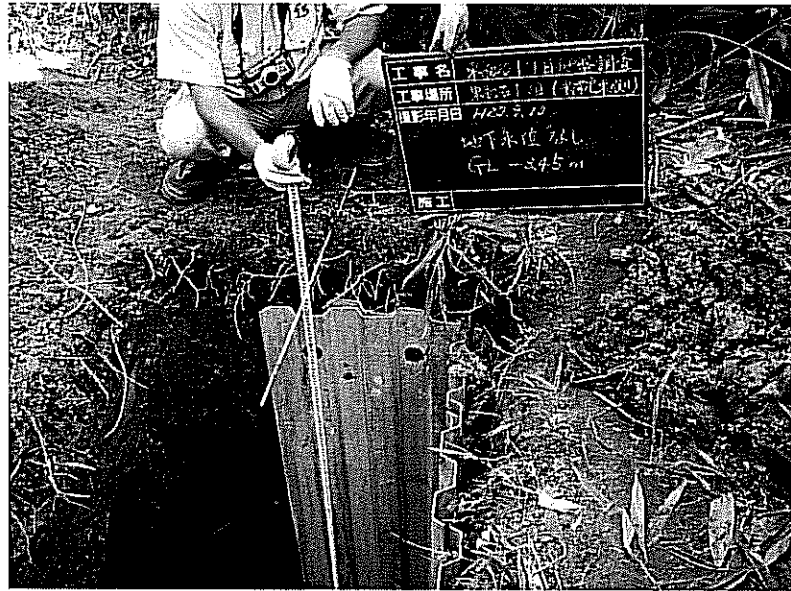
測点 米津宅物置東側

地下水位

GL-3.45mで確認出来ず

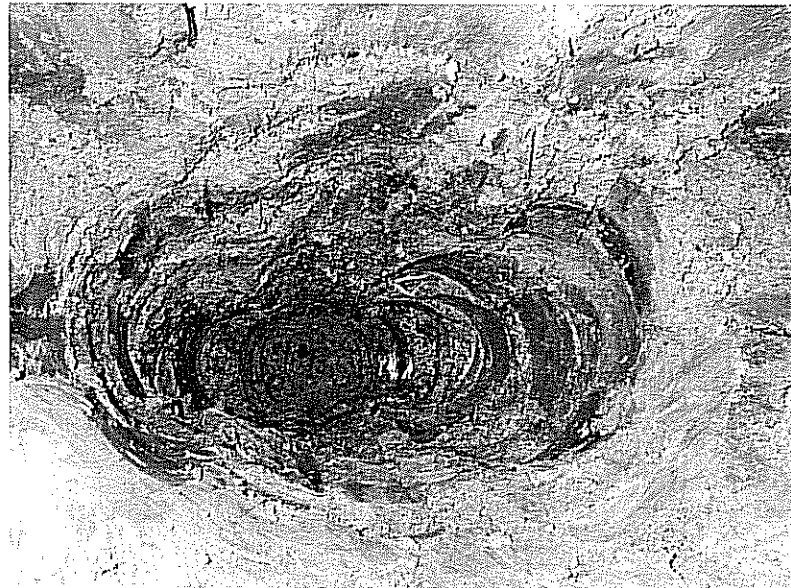
測点 米津宅物置東側

地下水位

GL-3.45mで確認出来ず
